MAISON OUVRIERE BOUSVAL

LIEU : Bousval

TYPOLOGIE : Maison ouvrière modeste

Cette fiche a été réalisée dans le cadre du projet LEHR - Low Energy Housing Retrofit, rassemblant trois équipes de recherches (PHP/PMP, Architecture et Climat - UCL, CSTC) pour le compte de l'Etat belge - SPP Politique Scientifique, en exécution du «Programme de stimulation au transfert de connaissance dans des domaines d'importance stratégique».

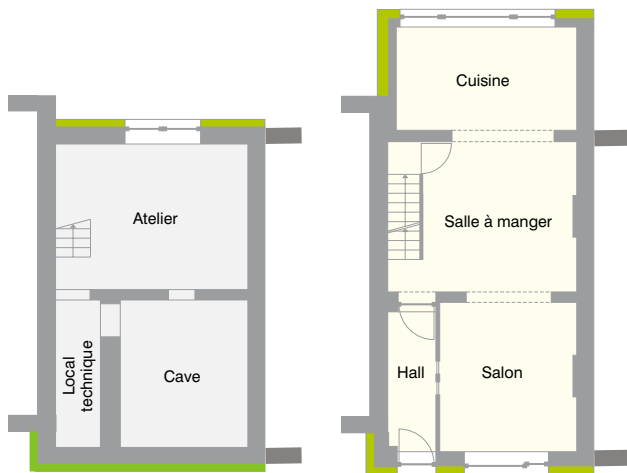
Plan cave

Plan rez-de-chaussée

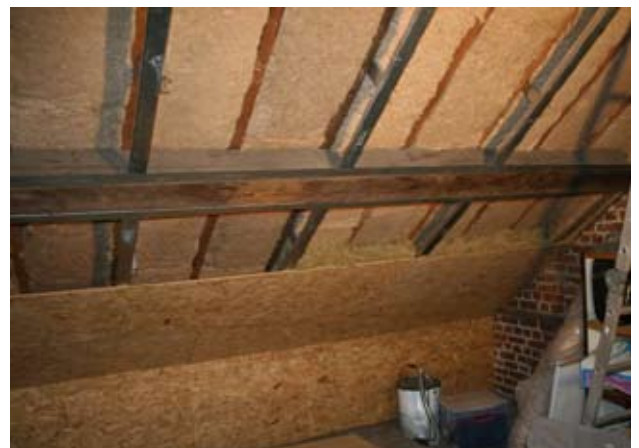
Toiture à versants : isolation en laine de chanvre (récupérée sur un autre chantier) et en laine minérale (choisie en complément car moins chère) dans toiture existante.

Ardoises	1 cm
Lame d'air + lattage	4 cm
Étanchéité	0,1 cm
Isolation matelas laine chanvre (+ chevrons)	8 cm
Isolation matelas laine minérale (+ gîtes)	16 cm
Panneaux OSB	1,5 cm
U = 0,18 W/m ² K	30,6 cm

Des structures métalliques ont été placées entre les gîtes pour pouvoir augmenter l'épaisseur d'isolation et fixer les panneaux OSB. Ceux-ci jouent le rôle de freine-vapeur. Des bandes étanches à l'air ont été placées au niveau des joints entre les panneaux.

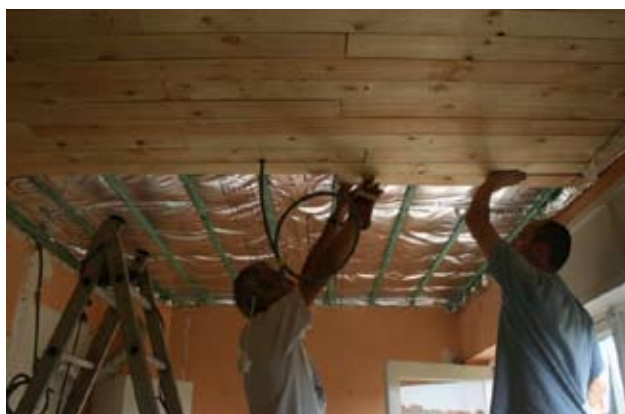
En phase 1, la toiture de la cuisine est déjà isolée à titre provisoire.

Dans la première phase des travaux, la toiture de la cuisine a déjà été isolée afin de réduire les consommations de chauffage de la maison.

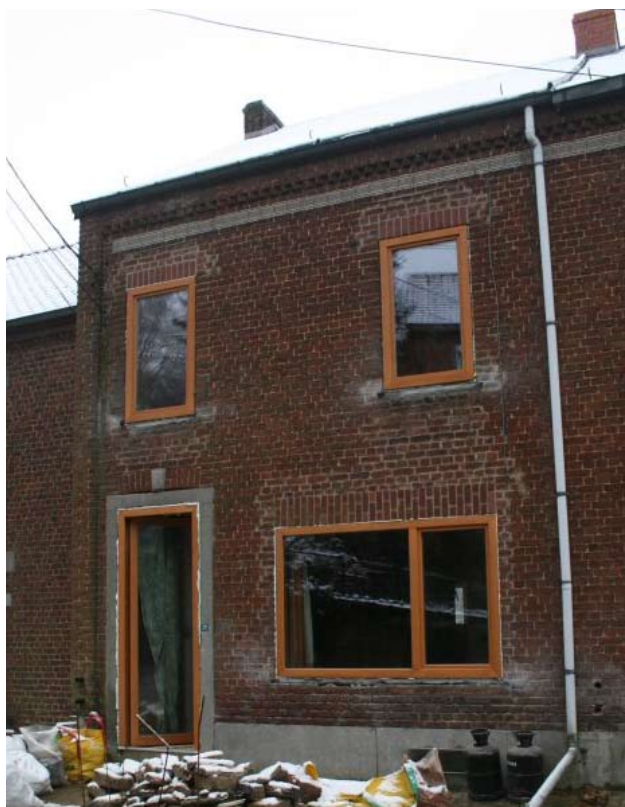
Les nouveaux châssis ont été placés à fleur du mur en brique. La façade doit encore être isolée.

Les châssis ont été placés à ras du mur. Les panneaux d'isolation seront placés de façon à recouvrir partiellement les châssis pour que l'isolation soit continue. De nouveaux seuils minces en aluminium seront placés.

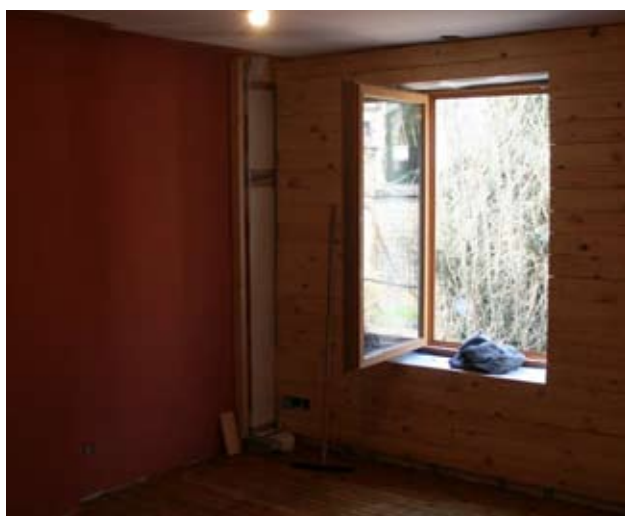
Freine-vapeur et bardage en bois du côté intérieur des façades.

Au niveau des façades, un freine-vapeur intelligent a été posé à l'intérieur pour améliorer l'étanchéité à l'air et un bardage bois assure la finition.

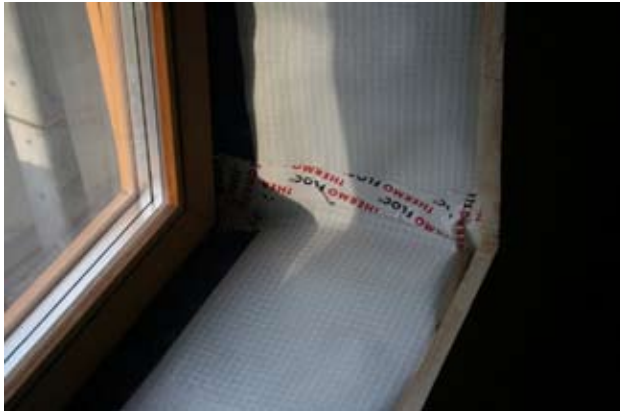
Châssis en mélèze avec triple vitrage.
Étanchéité à l'air assurée au niveau des fenêtres via freine vapeur et bandes de raccords entre les lés.

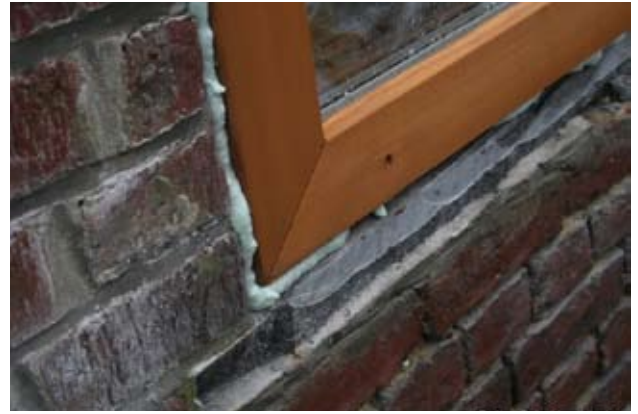
Seuil en pierre coupé pour éviter tout pont thermique.
Injection de mousse isolante pour étanchéiser les joints entre les châssis et le mur.

Les seuils de fenêtres en pierre bleue ont tous été découpés à fleur de la façade de manière à ne pas constituer de ponts thermiques.

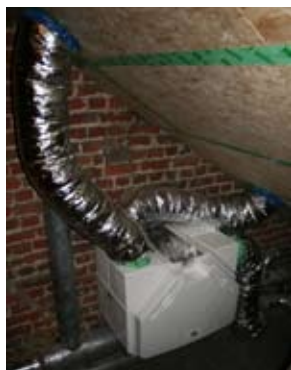
Echangeur de chaleur (VMC).

Un appareil de ventilation mécanique contrôlée (VMC) double flux a été installé. L'air neuf est pulsé dans les séjours et les chambres et l'air vicié est extrait dans les sanitaires, et la cuisine. L'air frais et sec venant de l'extérieur est réchauffé en croisant l'air extrait humide et chaud dans un échangeur.

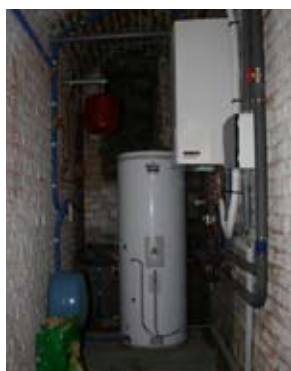
Unité intérieure de la PAC (à droite) et ballon solaire.

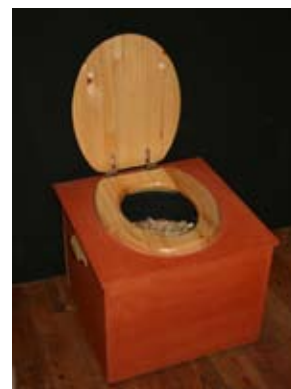
Toilettes sèches.

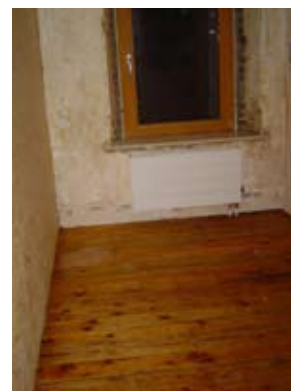
Châssis bois.

Murs en torchis réparés avec fibres de cellulose.
Parquet traité avec des produits naturels.
